Operational malfunctions of turbochargers – reasons and consequences

Key words: combustion engine, intake system, turbocharger, operational malfunctions

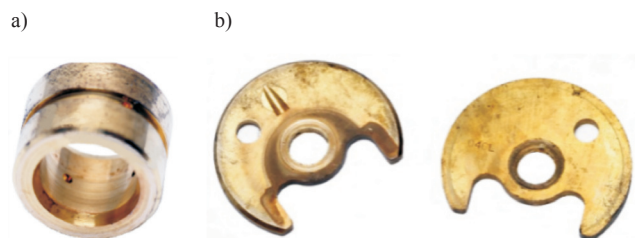
Insufficient lubrication of the turbocharger bearings may result from low lubricant feed pressure or low lubricant quality. This may be caused by a malfunction in the oil lubrication system as turbochargers and engine share the same system. High rotor speeds require constant lubrication with clean engine oil of appropriate quality and pressure. Properly fed engine oil, aside from its lubricating properties, also serves the purpose of a turbocharger coolant. The reason for an insufficient oil pressure may be blockage of the oil feed lines or malfunctioning turbocharger oil valve. Poor oil quality may be caused by its dilution with fuel or coolant. This leads to a loss of the lubricating properties, fading of the oil film and, eventually, premature wear of the turbocharger journal-bearing assembly. Excessively low lubricating pressure or its instantaneous lack contributes to the damage of the bearings (Fig. 1) and the turbocharger rotating assembly (Fig. 2).

Fig. 1. Scratches caused by low quality and insufficient pressure of the lubricant or foreign objects in the lubricating oil: a) on the bearing race, b) on the resistance bearing [5]

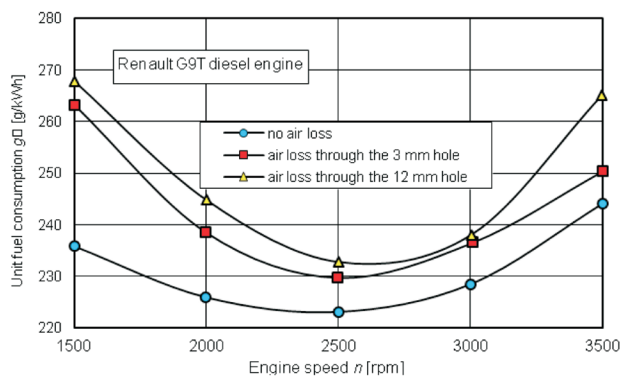
From the characteristics presented in Fig. 10 we know that the lowest unit fuel consumption is achieved by the engine when the turbocharger is fully functional. The loss of pressure through the leakage leads to an increased unit fuel consumption in the entire range of engine speeds and the most significant influence is seen when the engine speeds are extreme. The leakage in the charging system caused by the 3 mm hole at $n = 1500$ rpm leads to an increase in the fuel consumption by 13.6% as compared to a fully functional engine.

Fig. 10. The influence of the charging system leakage on specific fuel consumption g_e of the Renault G9T engine [1]

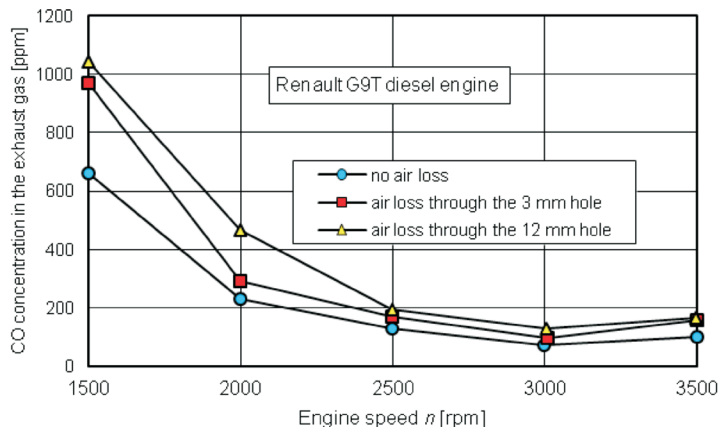
Fig. 12. The influence of the charging system leakage on the CO concentration in the exhaust gas of the Renault G9T engine [1]

The influence of the charging system leakage (charging pressure) on the concentration of CO in the exhaust gas of the Renault G9T engine has been shown in Fig. 12.

As the Renault G9T engine speed increases in the range 1500–2500 rpm a sudden drop in the concentration of CO in the exhaust gas occurs (irrespective of the system airtightness). Above $n = 2500$ rpm the concentration of CO in the exhaust gas remains on a steady (low – 100 ppm) level, whether or not there is leakage in the turbocharging system. As the air loss in the charging system increases, a significant increase in the concentration of carbon monoxide occurs in the engine speed range of 1500–2500 rpm. This phenomenon is particularly environmentally disadvantageous.

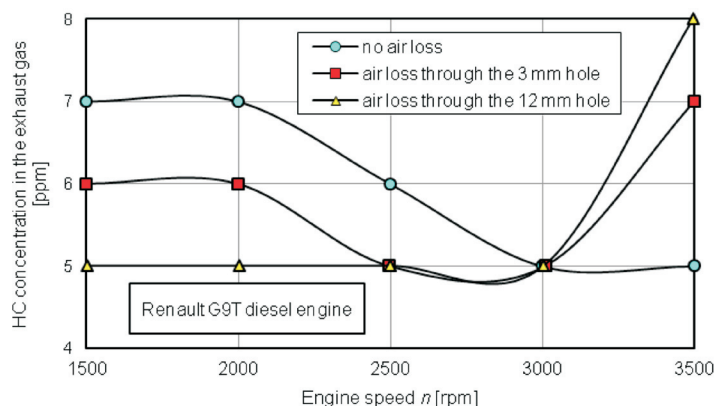
Fig. 13. The influence of the charging system leakage on the HC concentration in the exhaust gas of the Renault G9T engine [1]

of approx. 5 ppm whether or not the system has a leakage (Fig. 13). If the system is airtight, the concentration of HC in the exhaust gas decreases in the entire range of engine speeds. A disadvantageous influence of the leakage on the HC concentration becomes visible when the engine exceeds the speed of maximum power $n_N = 3000$ rpm. The concentration of HC in the exhaust gas increases to 8 ppm with the leakage caused by the 12 mm hole.
